南相木村 橋梁長寿命化修繕計画 (第3期)

立岩湖橋（臨幸峠線）

令和3年3月

長野県 南相木村

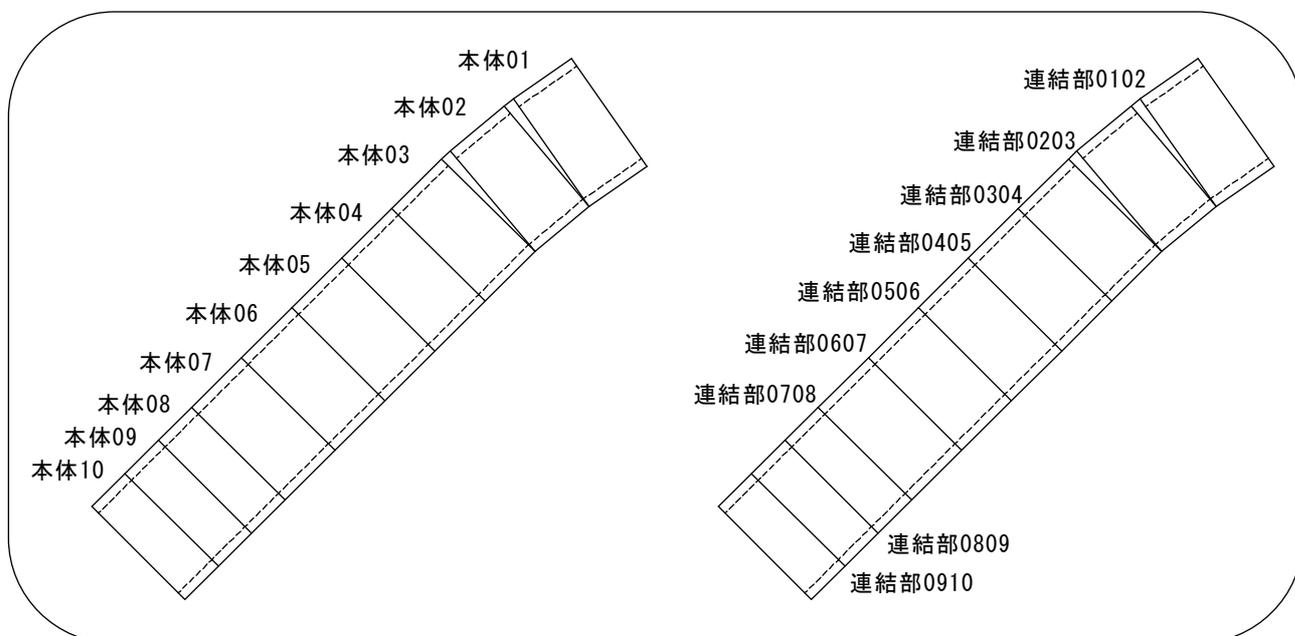
(平成27年度 長野県道路橋定期点検要領 部材番号例)

令和元年10月に長野県道路橋定期点検要領が改定されました。改定に伴い、ボックスカルバートの部材番号の書式が変更となりました。第3回定期点検では、新基準に書式を変更し作成しました。

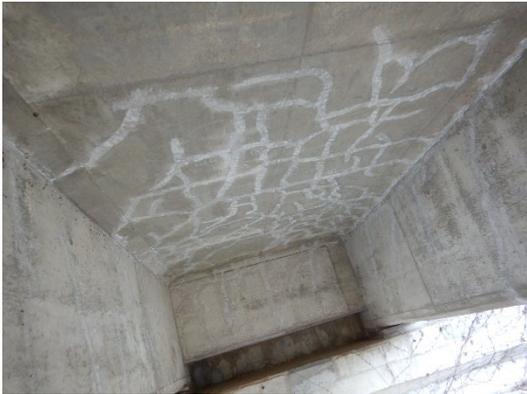
写真1. 床版補修例
(ひび割れ注入)

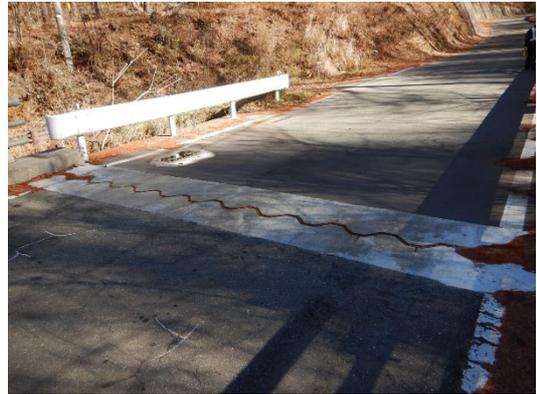
写真2. 伸縮装置補修例
(伸縮装置交換)

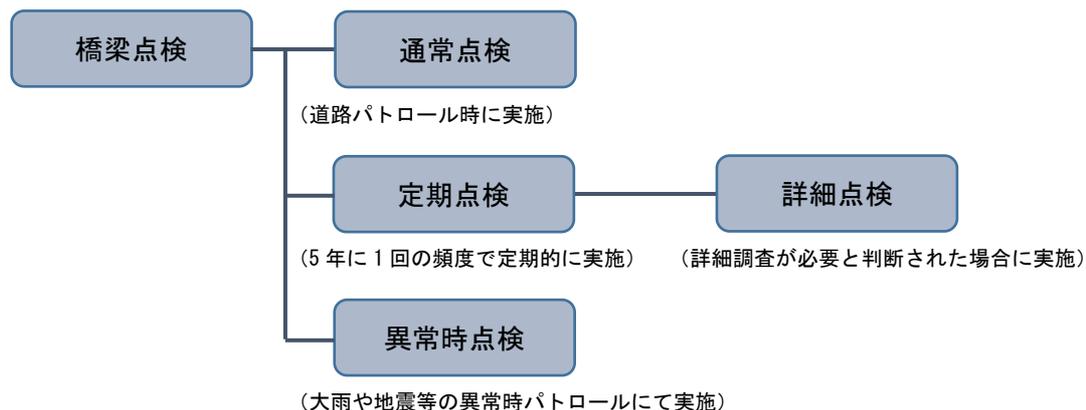
橋梁点検の体系

- 本計画では、5年に1回の「定期点検」と、日常的に実施される通常点検により、橋梁の状態（健全度）を把握し修繕計画に反映させます。

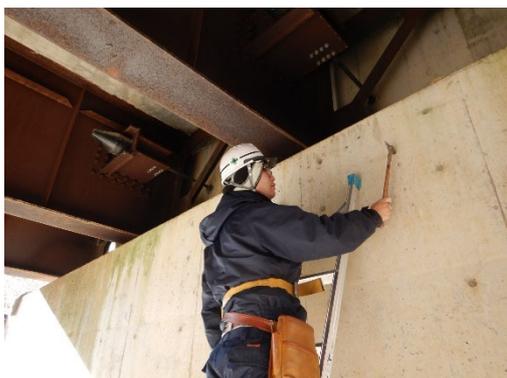
写真 1. 梯子による点検

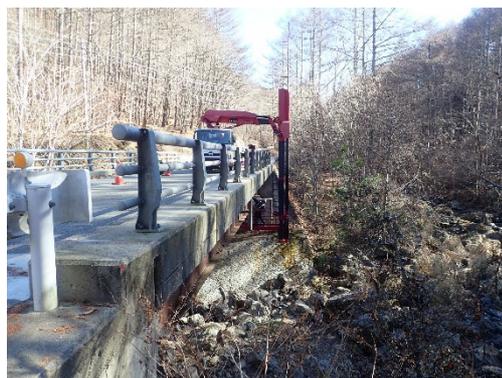
写真 2. 橋梁点検車による点検

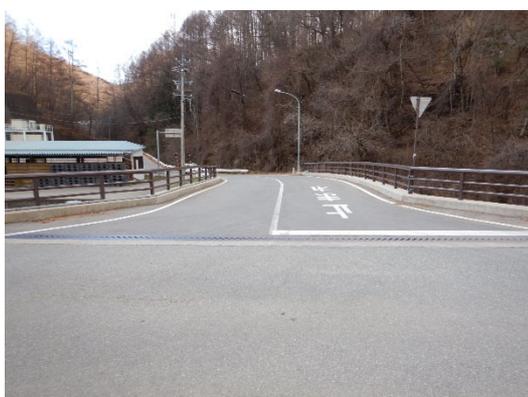
健康度 I : おさる橋

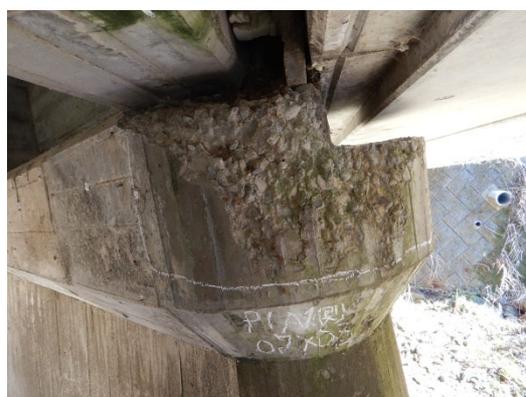
健康度 II : 三川橋

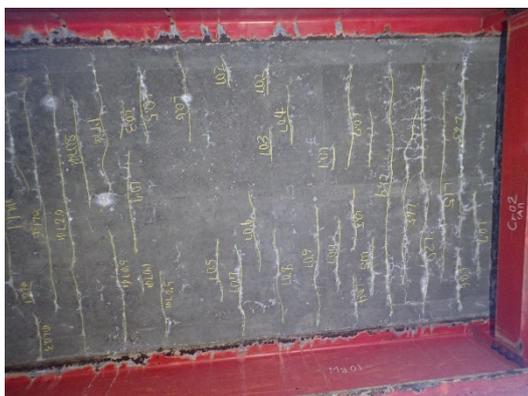
健康度 III : ニツ橋

※ 長野県の判定区分において、高力ボルトに F11T 規格が使用されていると遅れ破壊¹⁾の懸念があるため判定 III となっています。南相木村においてはニツ橋に使用が確認されましたが、前回点検同様抜け落ちはなく、ボルト落下による第三者被害の可能性も低いことから判定 I と評価しています。

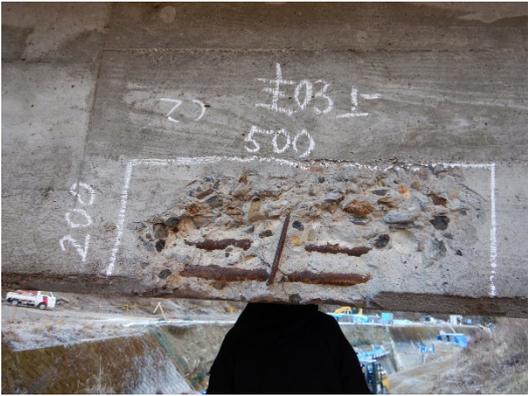
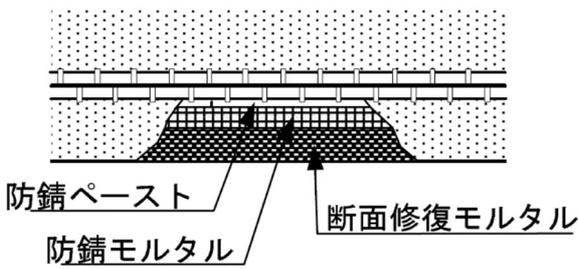
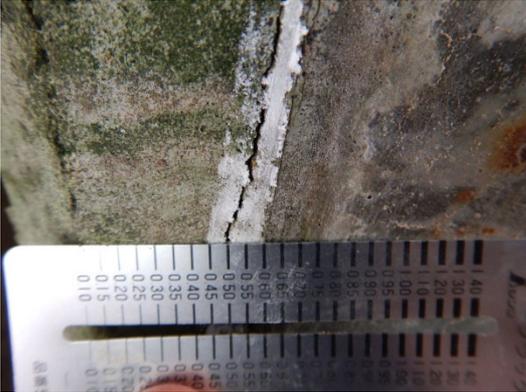
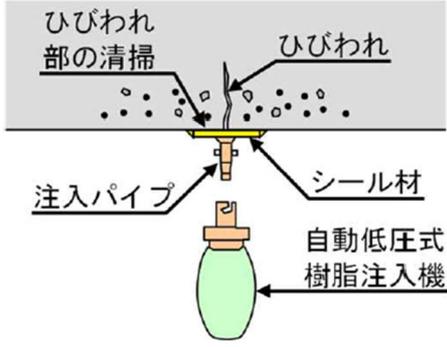
損傷：鉄筋露出	修繕方法(補修)：断面修復工

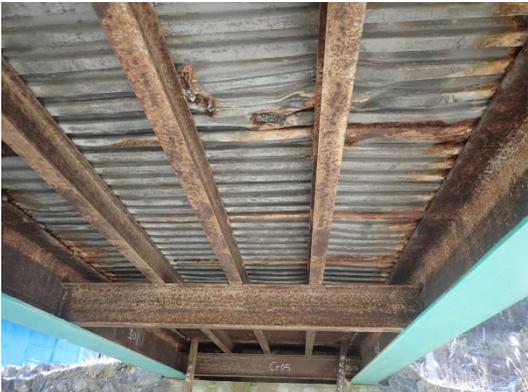
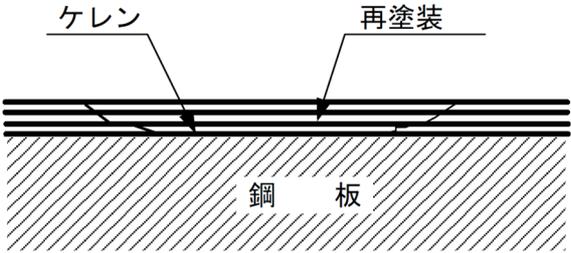
<p>損傷：腐食</p>	<p>修繕方法(補修)：塗替塗装工</p>

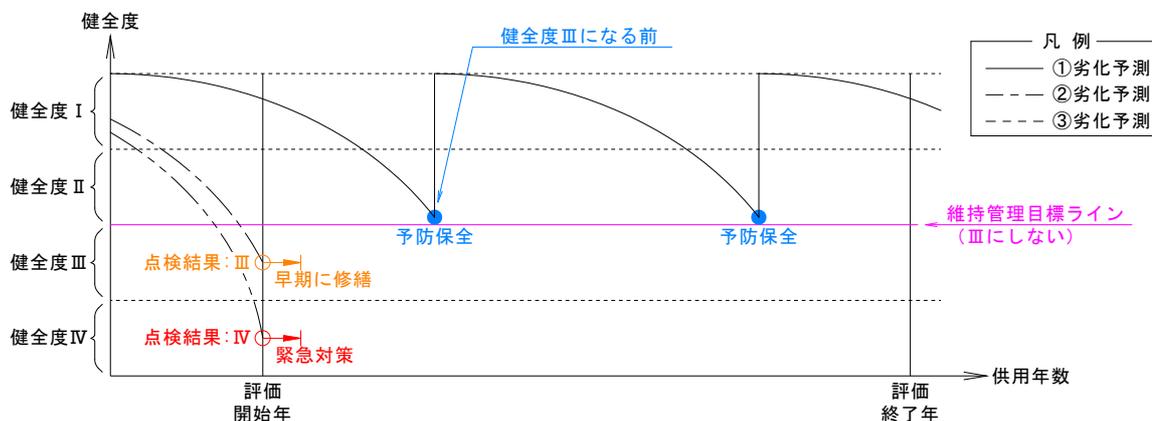
図：(グループA・B)

- ① 健全度Ⅲに到達する前に予防保全を実施
- ② 点検結果が健全度Ⅲの場合、評価開始年から早期に修繕を実施
- ③ 点検結果が健全度Ⅳの場合、評価開始年から緊急対策を実施

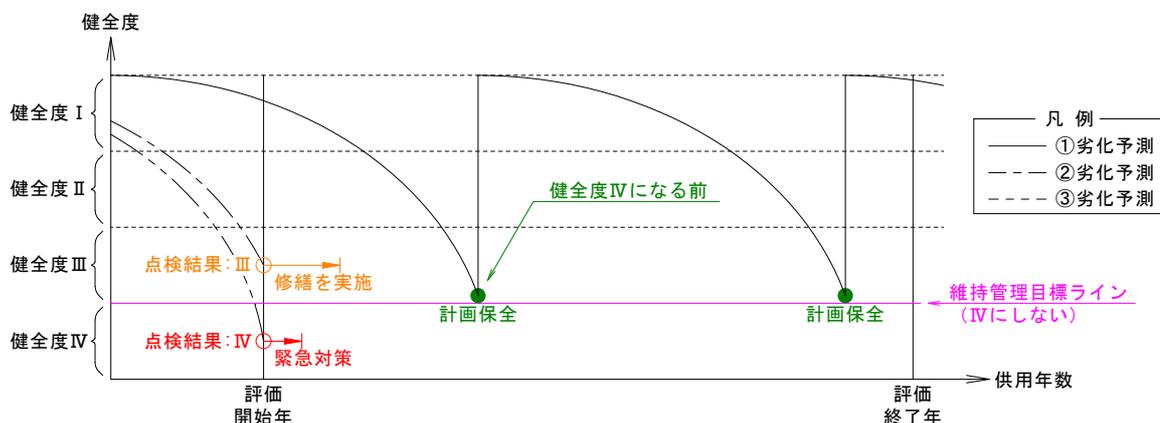
図：(グループC)

- ① 健全度Ⅳに到達する前に計画保全を実施
- ② 点検結果が健全度Ⅲの場合、評価開始年から早期に修繕を実施
- ③ 点検結果が健全度Ⅳの場合、評価開始年から緊急対策を実施

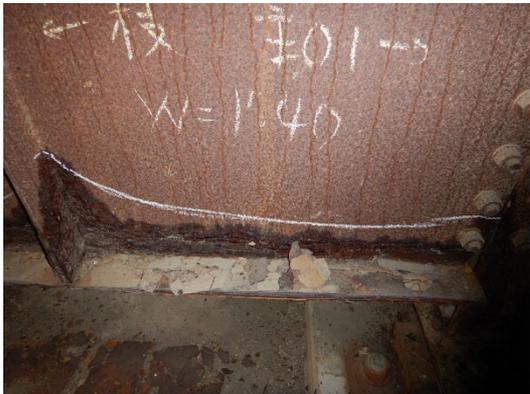
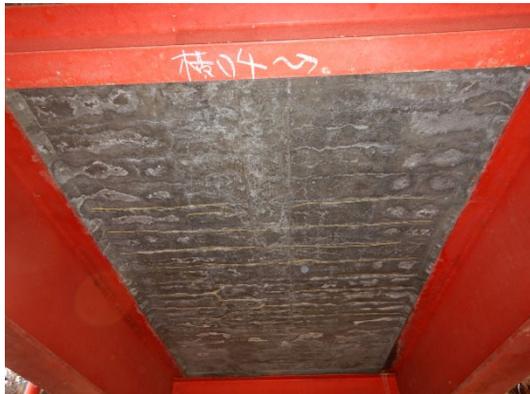
鋼桁腐食	床版劣化

- ① 路肩部に土砂が堆積して橋面排水が不良となっているため、舗装の劣化・床版下面に漏水影響による損傷が発生している。
- ② 伸縮継手からの漏水影響により桁端部・支承周辺で損傷が発生している。
- ③ 南相木村の環境条件は良好であるが、冬季は寒冷な気候のため、一部の橋では凍害によるコンクリートの損傷が発生している。
- ④ 使用材料の経年劣化に起因する損傷が発生している。
 - 鋼橋 → 塗膜の経年劣化に伴い腐食及び耐候性鋼材の異常腐食が発生しているもの
 - コンクリート橋 → 乾燥収縮等に起因するひび割れが進展したもの
漏水影響等を受け鉄筋露出・遊離石灰等が発生したもの
- ⑤ 各路線の交通量は国道・県道交通量に比べて少なく、耐力不足・疲労による損傷は確認されていない。通行車両（活荷重）の影響は比較的小さいレベルにあると推定される。

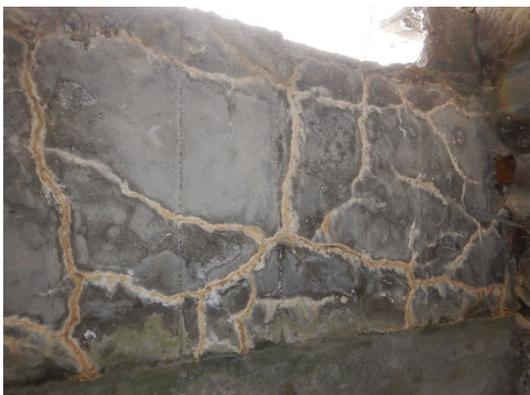
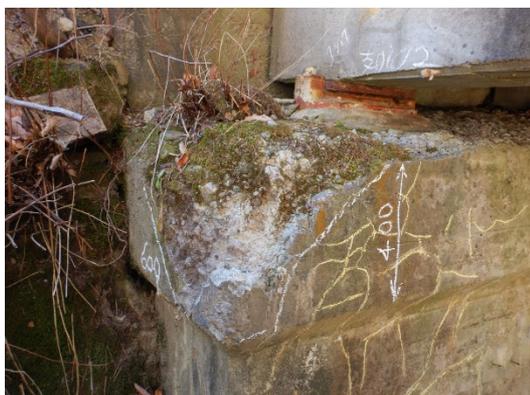
鉄筋コンクリート橋の劣化	下部工の劣化

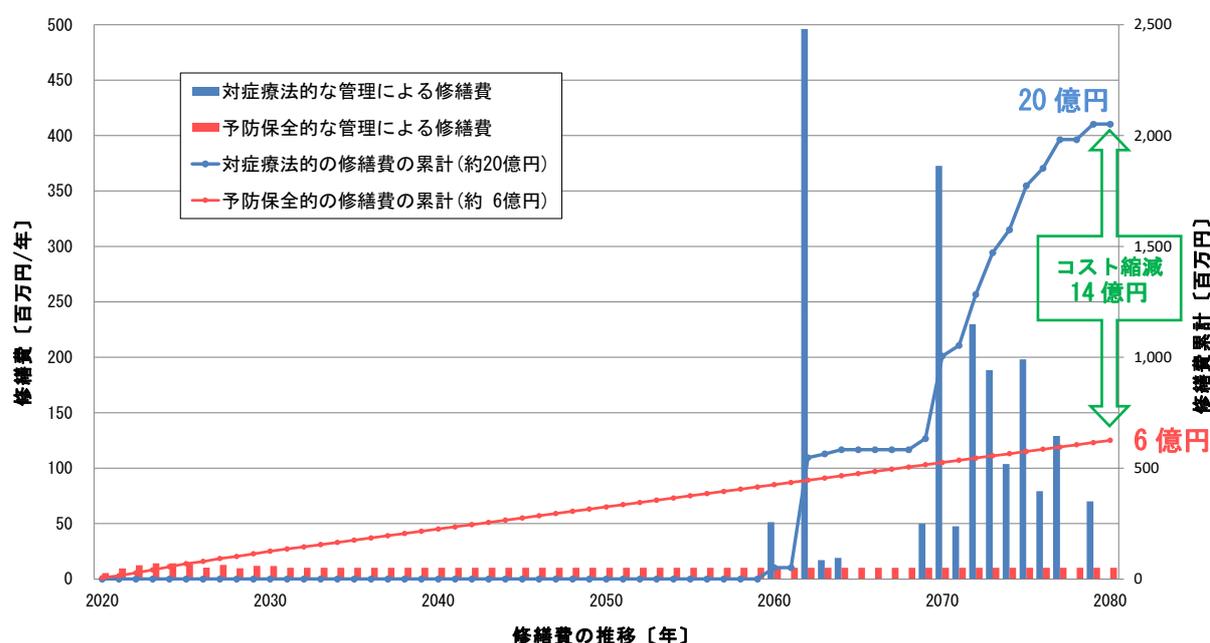
◇ 修繕費の推移グラフについて

計画対象橋梁について、向こう60年の比較を行っています。

現在の橋の耐用年数は道路橋示方書に拠り、100年と仮定しています。

対症的な維持管理は、積極的な維持補修に依らず、寿命による架替えを待つ場合を想定し、100年経過した橋梁の架替え費を計上しています。今後84年で対象橋梁がすべて架替えとなります。

予防保全的な維持管理は、補修により橋の耐用年数が30年延びると仮定しています。最初の5年間で判定区分Ⅲの橋梁を補修し、その後、判定区分Ⅱの橋梁を年平均1.0千万円の修繕・維持管理費を計上し、再び寿命となるため架替えとなりますが、この間に定期点検により蓄積されたデータによって計画の適宜見直しを行い、架替えを行う橋梁・補修を行う橋梁に選別して対応可能であると考えています。

その結果、60年後は約14億円のコスト縮減が見込まれます。
