南相木村

防災ハザードマップ②

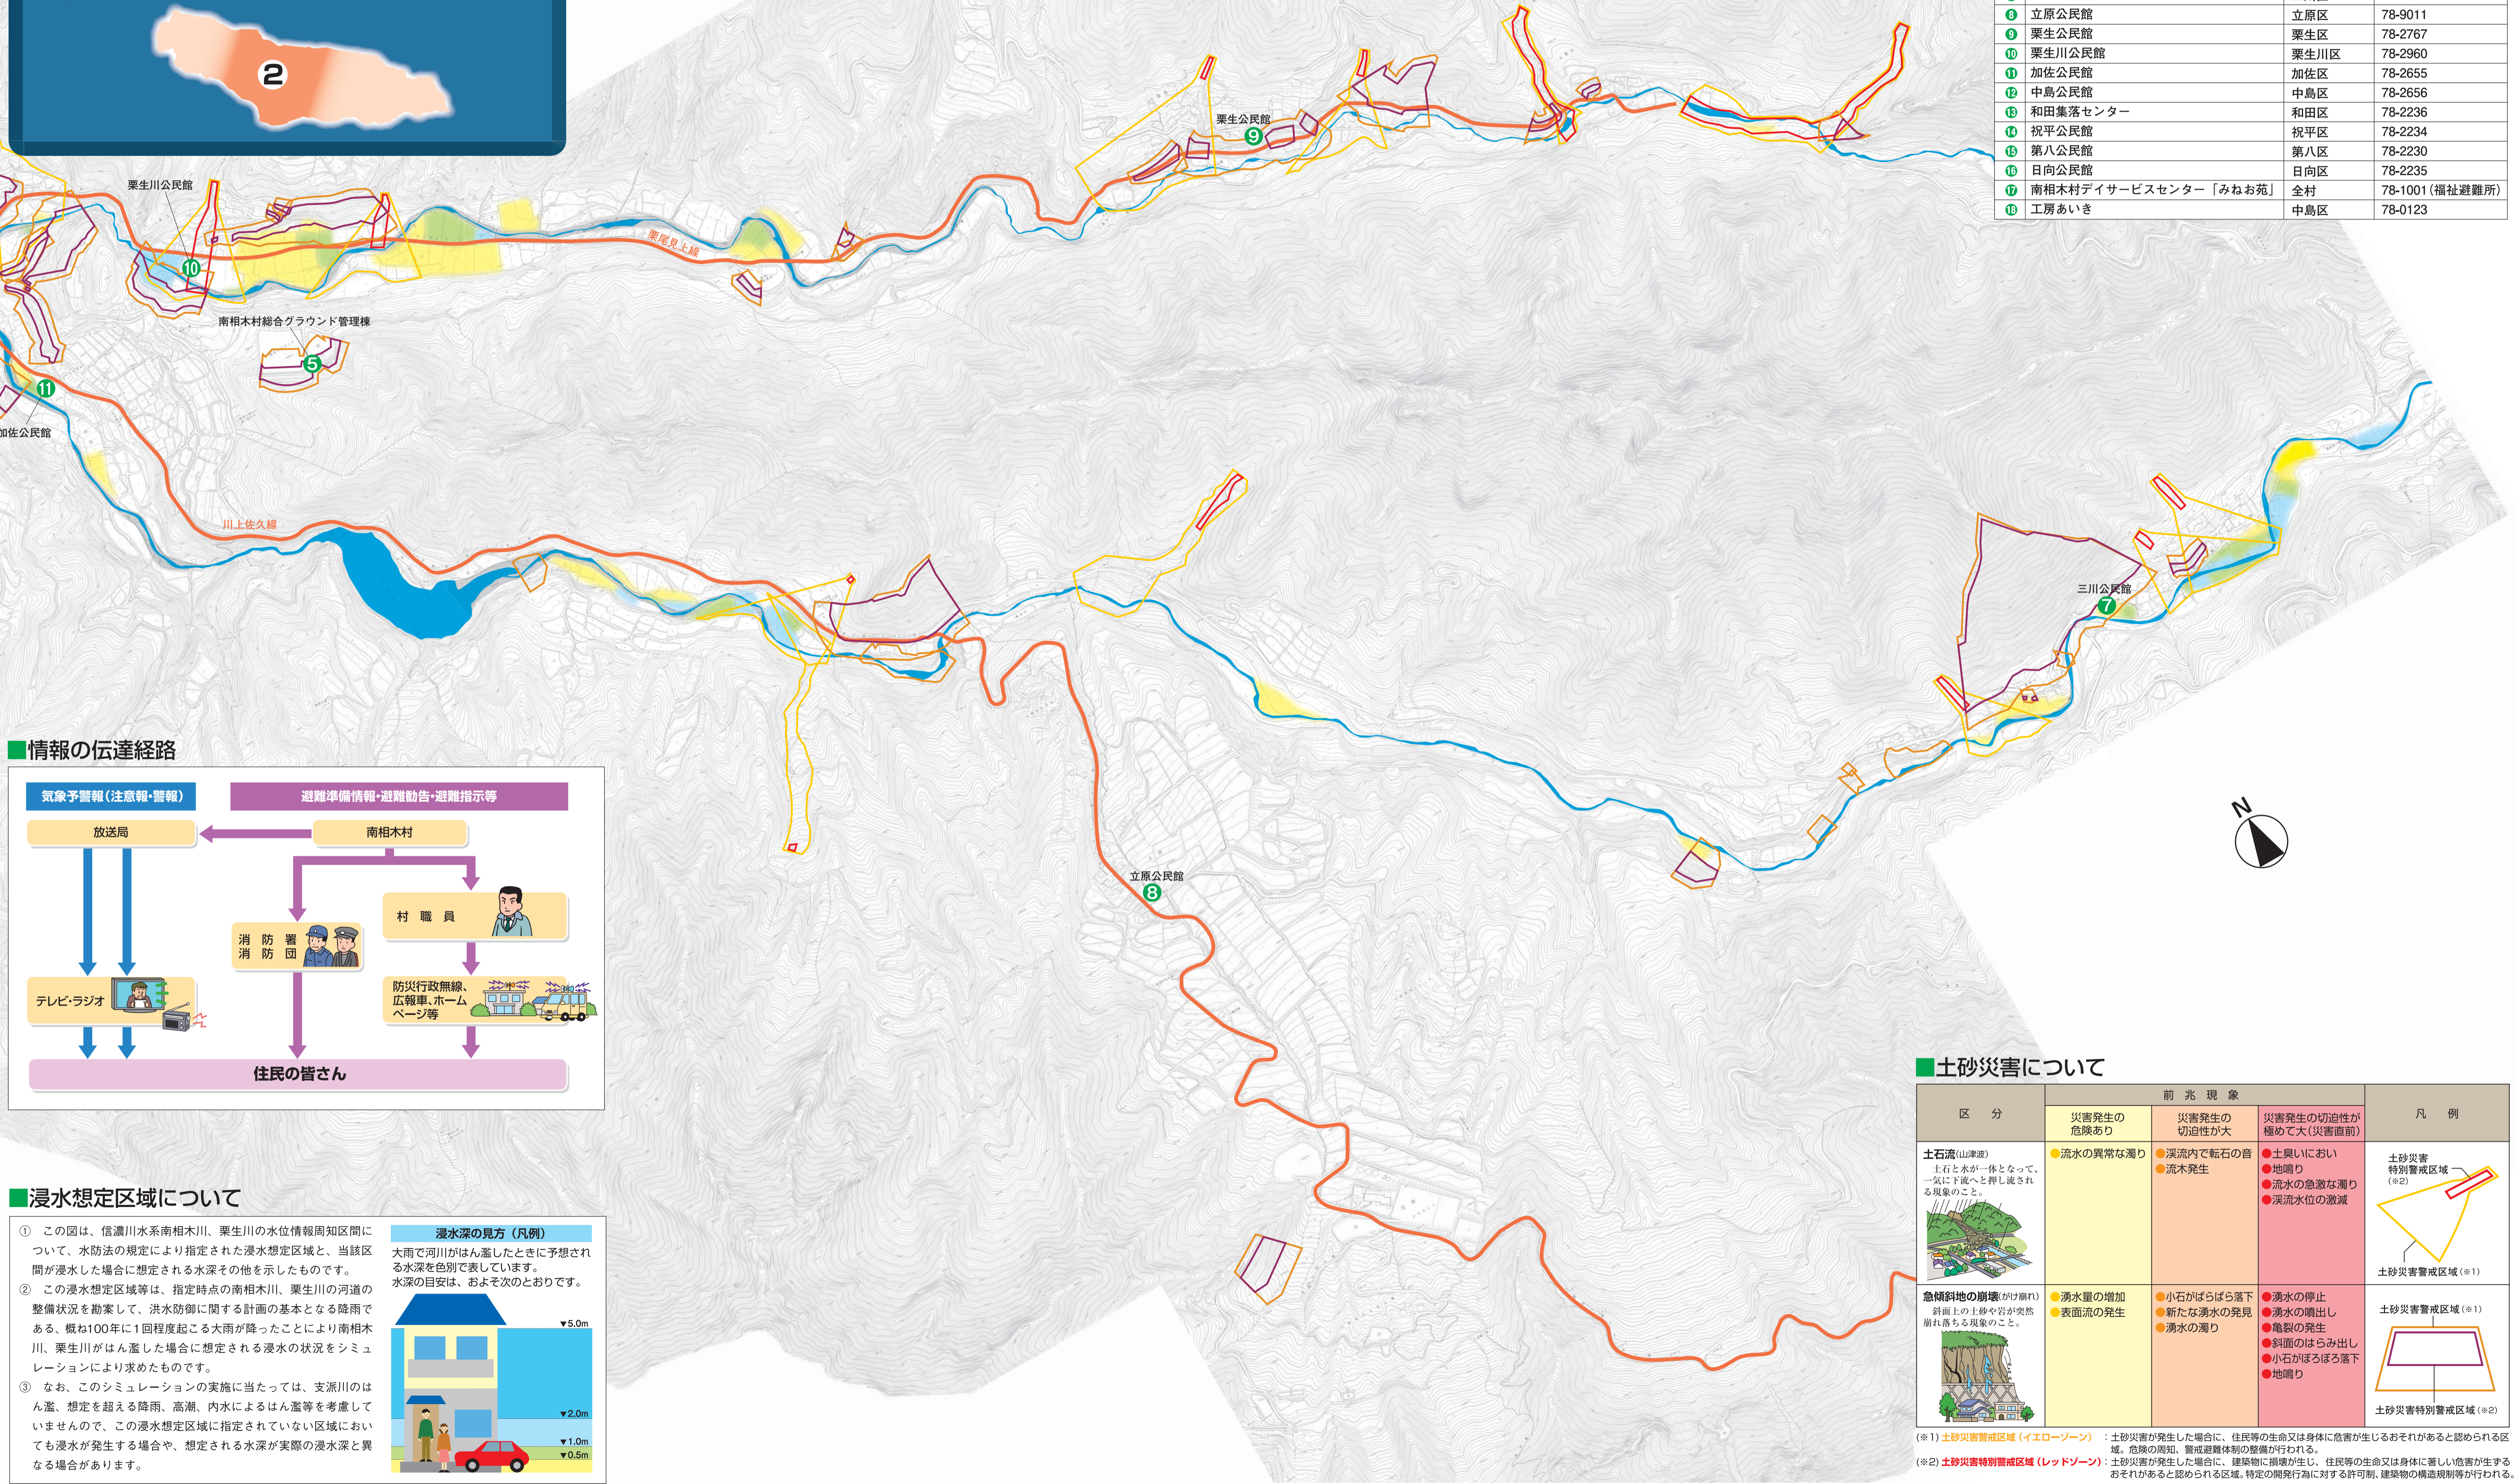
番号	施設名	収容地区名	電話番号
①	南相木小学校	全村	78-2011
②	南相木村公民館	中島、加佐区	78-2433
③	南相木村社会体育館	祝平、和田区	78-2400
④	南相木村老人福祉センター	中島区	78-2947(村内)
⑤	南相木村総合グラウンド管理棟	粟生川区	78-2627
⑥	南相木村保育所	中島区	78-2045
⑦	三川公民館	三川区	78-2944
⑧	立原公民館	立原区	78-9011
⑨	粟生公民館	粟生区	78-2767
⑩	粟生川公民館	粟生川区	78-2960
⑪	加佐公民館	加佐区	78-2655
⑫	中島公民館	中島区	78-2656
⑬	和田集落センター	和田区	78-2236
⑭	祝平公民館	祝平区	78-2234
⑮	第八公民館	第八区	78-2230
⑯	日向公民館	日向区	78-2235
⑰	南相木村サービスセンター「みねお苑」	全村	78-1001(福祉避難所)
⑱	工房あいぎ	中島区	78-0123
